2025, Vol. 6(1), 119-147
© The Author(s) 2025
Article reuse guidelines:
<https://dergi.bilgi.edu.tr/index.php/reflektif>
DOI: 10.47613/reflektif.2025.205
Article type: Research Article

Antakya'da Kırılğanlığın İnşası: 6 Şubat ve 20 Şubat Depremleri *The Construction of Fragility in Antakya: February 6 and February 20 Earthquakes*

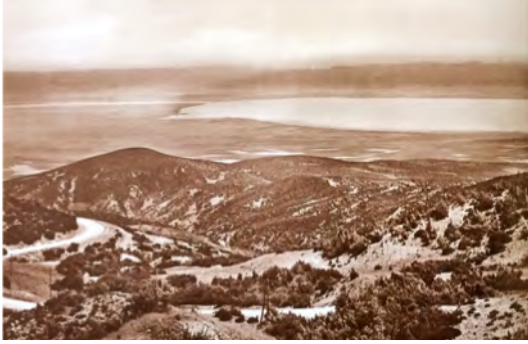
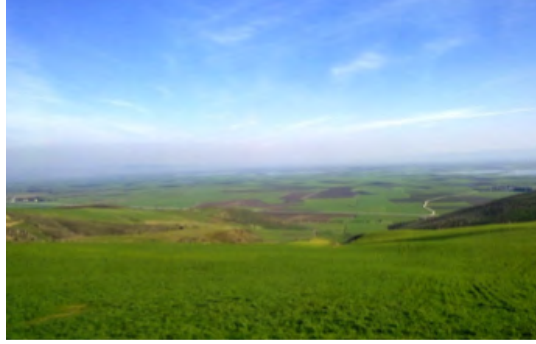
Görsel 2

1948'de Amik Gölü ve Amik Ovası, 2000'lerde Amik Ovası

1948, Amik Ovası ve Amik Gölü

2000'ler, Amik Ovası ve Amik Gölü

Hatay Havalimanı'nın üzerinde bulunduğu konumun Amik Gölü'nün üzerinde yer alması, havalimanının inşaatının başlamasından itibaren sıklıkla planlama, mühendislik ve çevre temelli eleştirilere konu olmuştur. Bu eleştirilerin en önemli nedenleri; 1975 yılında (tamamen) kurutulmuş olan Amik Gölü'nün bulunduğu konumun sıklıkla yağış alan bu coğrafyada neredeyse her yıl taşkınlara ve sulak alanların canlanmasına konu olması, öte yandan havalimanının konumunun, bölgedeki üç önemli fay hattının kesişim noktasında bulunmasıdır. Bu konuya ilişkin kapsamlı bir araştırmada (Özşahin, 2010) havaalanının bulunduğu alanın tektonik açıdan Ölü Deniz Fayı, Karasu Fayı ve Kıbrıs-Antakya Fayı'nın karşılaştığı noktada yer aldığı belirtilmektedir. Özşahin'in Hatay Jeoloji Mühendisleri Odası'ndan aktarımıyla; "Bayındırlık ve İskân Bakanlığı Afet İşleri Dairesi, Devlet Su İşleri, Kandilli Rasathanesi ile Fırat Üniversitesi'nin birlikte hazırladığı raporda, inşa edilecek havaalanı pistinin fay hattı ve kurutulan Amik Gölü üzerinde olduğu ve bu alanda havaalanı yapmanın mümkün olmadığı belirtilmektedir. Havaalanı yapılacak sahanın eski Amik Gölü'nün merkezinde bulunması, zemininin balçıklı durumda olmasına ve taşkın sonrası bu sahada 10 günden daha fazla süre zarfında su kalmasına neden olduğu ve bu şartlar altında havaalanı yer seçiminin tekrar gözden geçirilmesi gerektiği" yönünde açıklamaları söz konusudur (Varnacı, 2008; Özşahin, E., 2010: 1399-1401). Oldukça hayati görünen ve Hatay'ın afetler açısından kırılganlığı açısından ne ölçüde önemli olduğu 6 Şubat ve 20 Şubat depremleriyle ağır şekilde deneyimlenen bu yer seçimi kararı, uyarılara rağmen ne yazık ki değiştirilmemiştir.

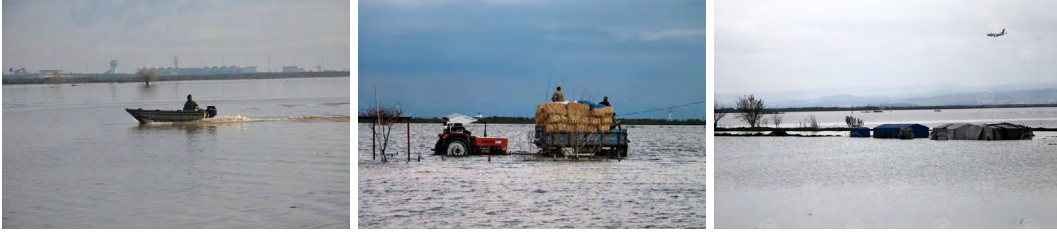
Görsel 3

2021 yılında Hatay Havalimanı'nın yakın çevresi

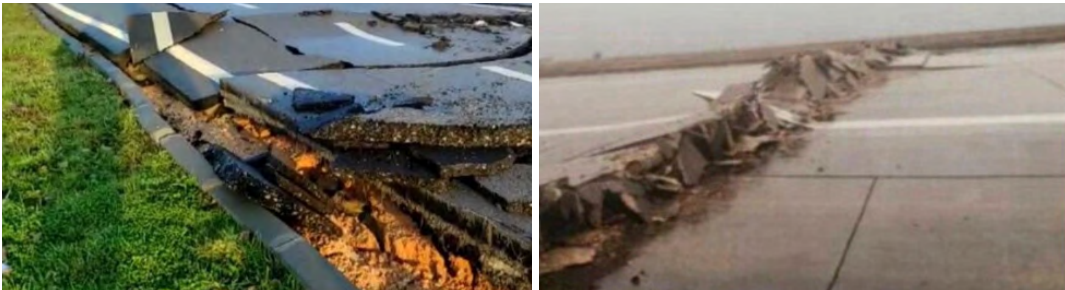
Görsel 5

6 Şubat depremlerinden sonra Hatay Havalimanı ve havalimanı yolunun durumu

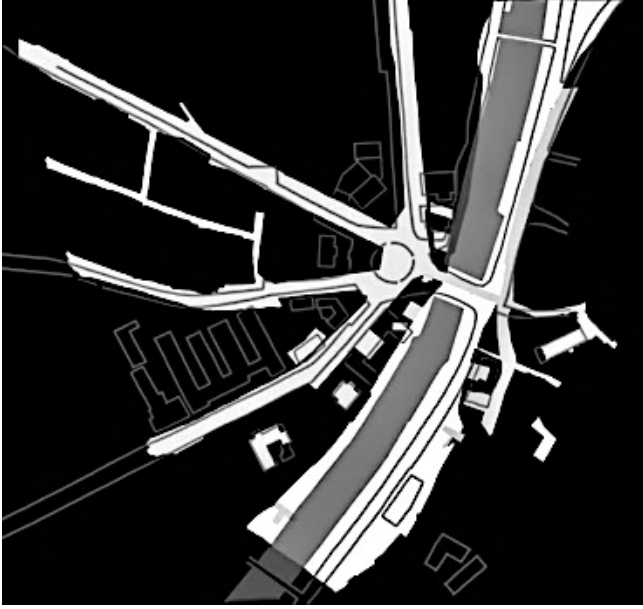
Görsel 6

1930 ve 2021 yıllarında Asi Nehri'nin yatağını gösterir harita

Kaynak: (1930 Fransız Kadastral Haritaları ve 2021 yılı hava fotoğrafı üzerinden Tezer, 2021 tarafından hazırlanmıştır)

tür. Nehrin iki kenarında yapılan dolgu alanları ise, büyük oranda yapılaşmıştır. Asi Nehri'nin dolgu alanlarıyla bir yapay su kanalı haline getirilmesine ilişkin karşılaştırmalı harita, nehir yatağının 1930 ve 2021 yılındaki genişliğini göstermekte; açık renkle gösterilen sınır 1930 yılının Asi Nehri'ni işaret ederken, koyu renkle gösterilen ve daralmış olduğu açıkça görülen nehir genişliği, 2021 yılındaki durumu ifade etmektedir. Sulak bir zemin üzerine gerekli altyapı koşulları hazırlanmadan ve olası afetler açısından tedbir alınmadan yapılan bu tür müdahaleler, Antakya'nın afetler açısından kırılganlık düzeyini artırmıştır (Tezer, 2024).

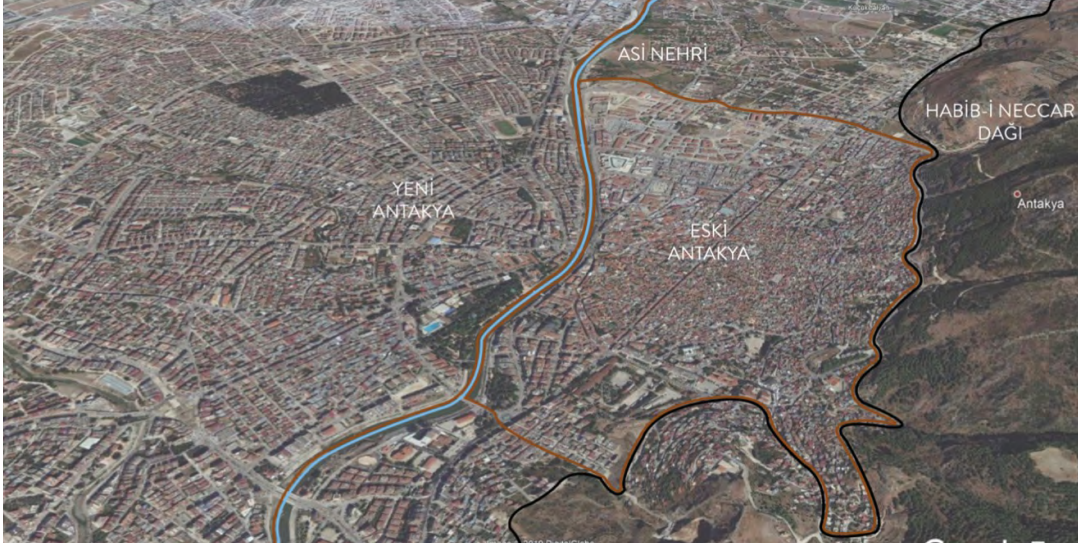
Görsel 7

Antakya'da dağ-su-ova ilişkisi

Amik Ovası'nın güneyinde, Habib-i Neccar Dağı'nın etekleriyle Asi Nehri arasında ve Asi Nehri'nin batısında Antakya Ovası üzerinde bir kentsel gelişme gösteren Antakya'nın kent formu, 1960'lı yıllara kadar kompakt bir gelişim göstermiş ve ağırlıklı olarak dağ ile nehir arasındaki alanla sınırlı kalmıştır. 1960-1995 yılları arasındaki dönemde sanayi yatırımları, artan kırdan kente göç ve büyük bir nüfus artışıyla Antakya'nın kent formunun gelişimi nehrin batısında Antakya Ovası yönünde, kuzeyde Amik Ovası ve güneyde Harbiye-Defne yönünde büyük bir yayılma göstermiştir (Tezer, 2019).

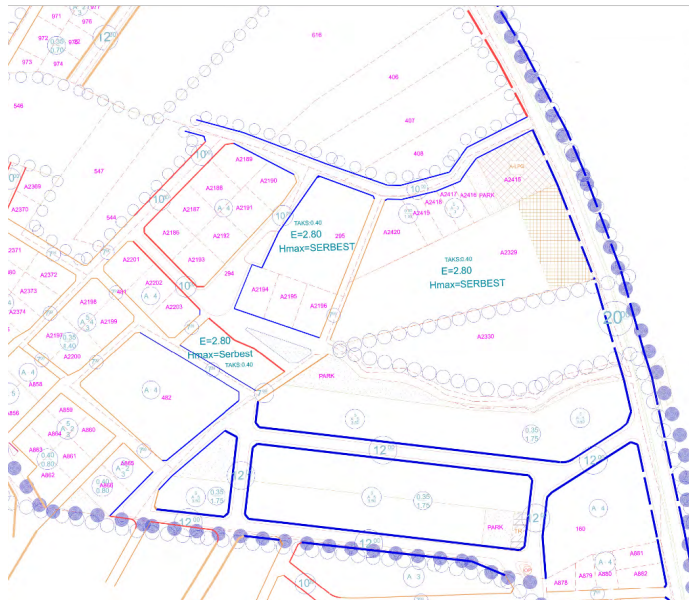
Görsel 11

Ekinci Revizyon İmar Planı'nda Rönesans Rezidans'ın yeri, 2010

Antakya'nın deprem öncesi planlama ve yapılaşma süreçleriyle 6 Şubat depremlerinde kentte gerçekleşen büyük hasar ve yıkımın nedenleri açısından temsil gücü yüksek bir örnek, Rönesans Rezidans adı verilen konut alanıdır. 2010 yılında Ekinci Belde Belediyesi'nin yaptığı Revizyon İmar Planı'nın yüksek bir yapılaşma koşulu tanımladığı (emsal=2,80) eski bir zeytinlik alanı üzerine inşa edilen Rönesans Rezidans, 250 adet konuttan oluşan 12 katlı bir konut alanıdır. Aynı imar planında, Rönesans Rezidans'ın çevresindeki alanın yapılaşma koşulları, ayrıık nizam ve ortalama 4 ve 5 katlı olarak tanımlanmıştır (NewYork Times, 2023).

Bulunduğu bölgede yapılan ilk yüksek katlı rezidans yapısı olan Rönesans Rezidans'ın çevresinde ilerleyen yıllarda çok sayıda apartman inşa edilirken, burası yakın çevresi içindeki en yüksek yapı olma özelliğini depreme kadar sürdürmüştür. Dört bloktan oluşan yapının konut birimlerinin yer aldığı ana bölümü 6 Şubat depremlerinde tamamen yana devrilirken, çok sayıda insan burada hayatını kaybetmiştir (NewYork Times, 2023). Yapıldığı dönemde tanım sürecinin ağırlıklı olarak "depreme dayanıklılık" üzerinden yürütüldüğü belirtilen yapının müteahhidi, yapının inşa edilmeye başladığı dönemin TMMOB Mimarlar Odası Hatay Şube Başkanı'dır. Yapının inşa edildiği dönemin Antakya İlçe Belediye Başkanı ve 2014-2024 yılları arası dönemin Hatay Büyükşehir Belediyesi Başkanı ise, yasal gereklilikler açısından yapının inşaat sürecinde herhangi bir sorun olmadığını belirtmiştir (The StraitsTimes, 2023).

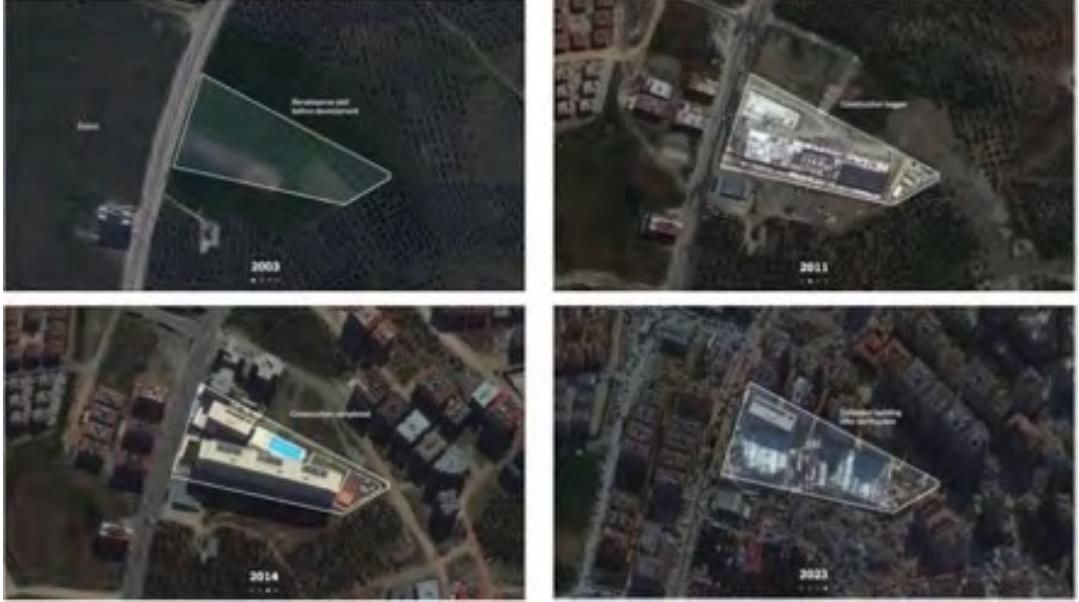
Görsel 12

Rönesans Rezidans'ın bulunduğu yerin 2002-2023 yılları arasındaki değişimi

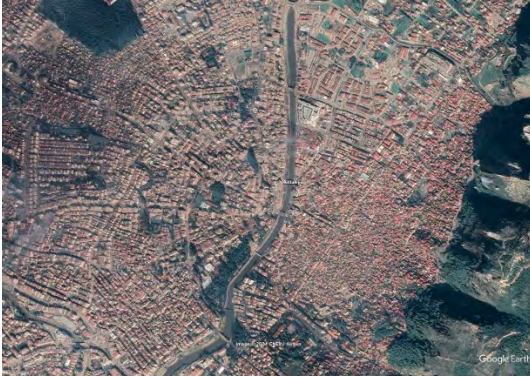
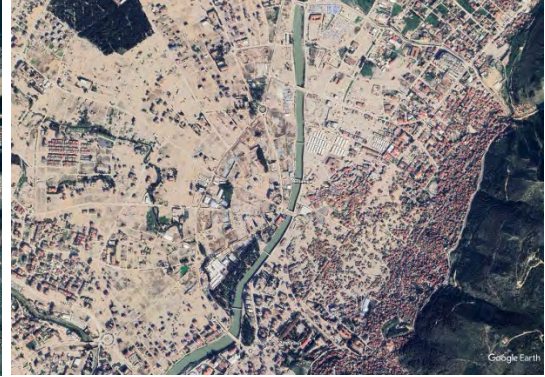
Görsel 14

Antakya'nın Ocak 2023 ve Mart 2024 dönemlerine ait hava fotoğrafları

Depremlerle beraber kent hayatının her açıdan neredeyse durma noktasına geldiği Antakya’daki yıkımın boyutunu kavramak açısından, deprem öncesi ve sonrasına ilişkin hava fotoğraflarının karşılaştırmalı incelenmesi de önemli bir imkân sunmaktadır. Aşağıdaki hava fotoğraflarının ilki Ocak 2023, ikincisi ise Mart 2024 dönemlerine tarihlenmektedir. Kent merkezindeki enkaz kaldırma çalışmalarının önemli ölçüde tamamlandığı 2024 yılının Mart ayına dair hava fotoğrafı, Antakya’nın kent merkezinde Habib-i Neccar’ın eteklerinde, Affan Mahallesi ve Dağ Mahallesi’nde yer alan yapılar dışında Antakya’nın yerleşik alanı içinde doku bütünlüğünün korunabildiği herhangi bir konut bölgesinin görünmediğini belgelemektedir.

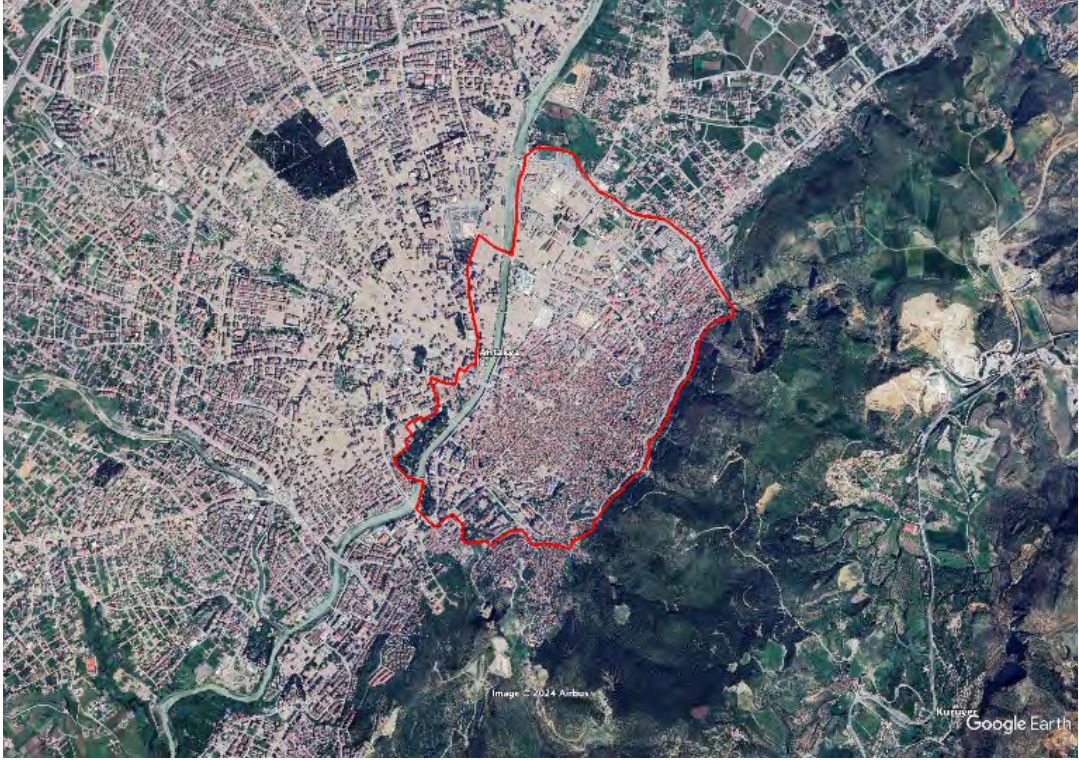
Görsel 15

5 Nisan 2023 tarihinde ÇŞİDB tarafından “afet riskli alan” olarak ilan edilen 307,6 hektar büyüklüğündeki alan

5 Nisan 2023 tarihinde Antakya'nın tarihi ve kentsel sit alanından oluşan, 307,6 hektar büyüklüğündeki alan, Çevre, Şehircilik ve İklim Değişikliği Bakanlığı tarafından 6306 sayılı “Afet Riski Altındaki Alanların Dönüştürülmesi Hakkında Kanun” çerçevesinde «riskli alan» ilan edilmiştir (T.C. Resmî Gazete, 2023). 10 Nisan 2023 tarihinde ise, depremden sonra 24 Şubat tarihinde ilan edilen 126 no'lu Kararname, 7452 sayılı “OHAL Kapsamında Yerleşme ve Yapılaşmaya İlişkin Cumhurbaşkanlığı Kararnamesinin Kabul Edilmesine Dair Kanun” adıyla yasa hâlini almıştır (T.C. Resmî Gazete, 2023).

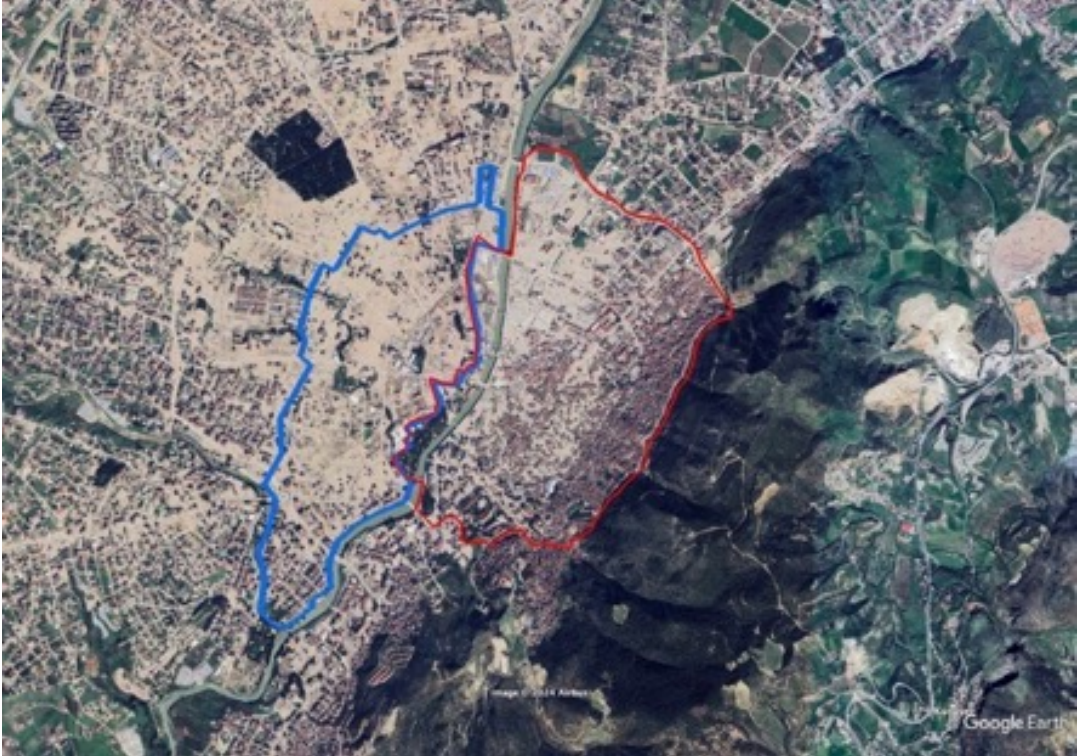
Görsel 16

5 Nisan 2023 tarihinde ÇŞİDB tarafından “afet riskli alan” olarak ilan edilen 307,6 hektar büyüklüğündeki alan ve 13 Kasım 2023 tarihinde ÇŞİDB tarafından “rezerv yapı alanı” olarak ilan edilen 207 hektar büyüklüğündeki alan

2023 yılının Eylül ayında Türkiye Tasarım Vakfı, DB Mimarlık ve Kentsel Yenileme Merkezi’nin, Çevre, Şehircilik ve İklim Değişikliği Bakanlığı’nın belirlediği (Köprübaşı’ndan Valigöbeği’ne kadar olan) 70 ha büyüklüğündeki pilot proje konut tasarımı sürecinin başlamıştır. Ekim ayı itibariyle kolektif biçimde bir araya gelen yerel mimarların oluşturduğu “Kent’in Mimarları” ofisi dahil olmak üzere 16 ulusal ölçekli mimarlık ofisi ve üç uluslararası ekip, konut alanlarının tasarımı için çalışmaya başlamıştır (Tezer, 2024). Ekim ayına gelindiğinde, 6306 sayılı yasada “rezerv yapı alanı” tanımına dair bir değişiklik meydana gelmiştir. Bu değişikliği takiben 13 Kasım 2023’te Antakya’da, Asi Nehri’nin batı yakasında Cebrail Mahallesi’nden Akdeniz Mahallesi’ne kadar olan 207 ha büyüklüğünde bir alan, 6306 sayılı
